Redressement du chevalement du puits d'entrée d'air au Charbonnage de Zwartberg nécessité par les affaissements miniers

par J. PONOMARENKO,

Directeur des travaux de la Surface : S. A. Cockerill-Ougrée.
Division : Charbonnage de Genk-Zwartberg.

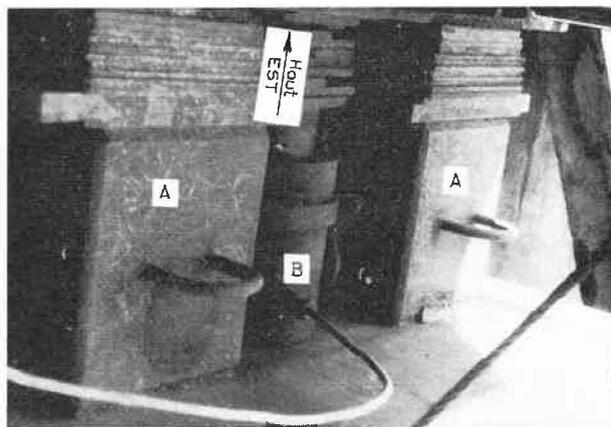
Fig. 2. — Calages placés à la partie basse du plan incliné de la fondation pour maintenir le poussard. On aperçoit entre les 2 calages le vérin de 100 t installé pour faire remonter le pied du poussard.

- A. Calages de maintien du poussard.
B. Vérin de 100 t pour le glissement du poussard vers le haut sur le plan incliné de la fondation.

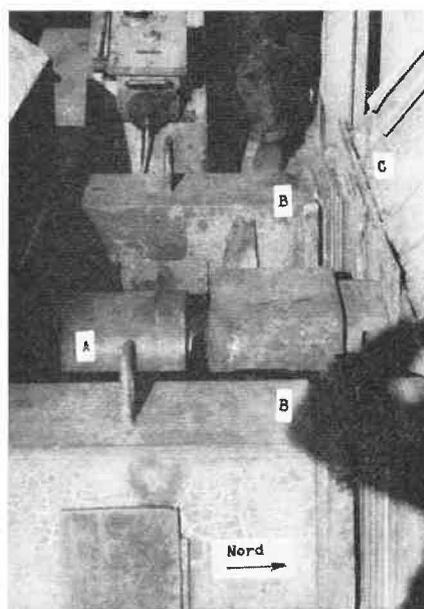
Fig. 3. — Calages latéraux placés lors du montage du chevalement. On remarque également le vérin de 100 t installé pour obtenir le déplacement latéral du poussard.

- A. Vérin de 100 t pour le déplacement latéral du poussard sud.
B. Calages latéraux sud.
C. Poussard sud.

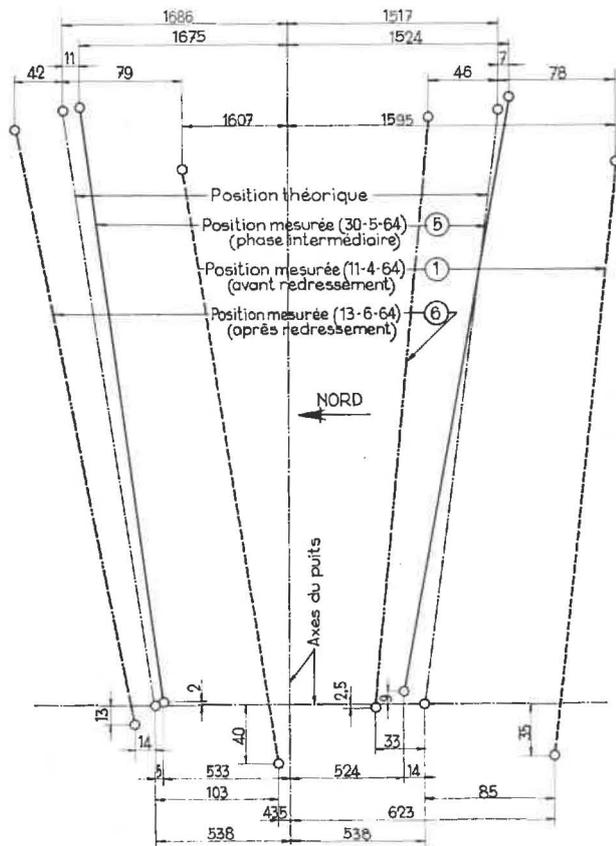
Fig. 20. — Evolution de la situation des molettes supérieures au cours des travaux.

— de 33 à 46 mm pour les molettes supérieures (fig. 20) ;

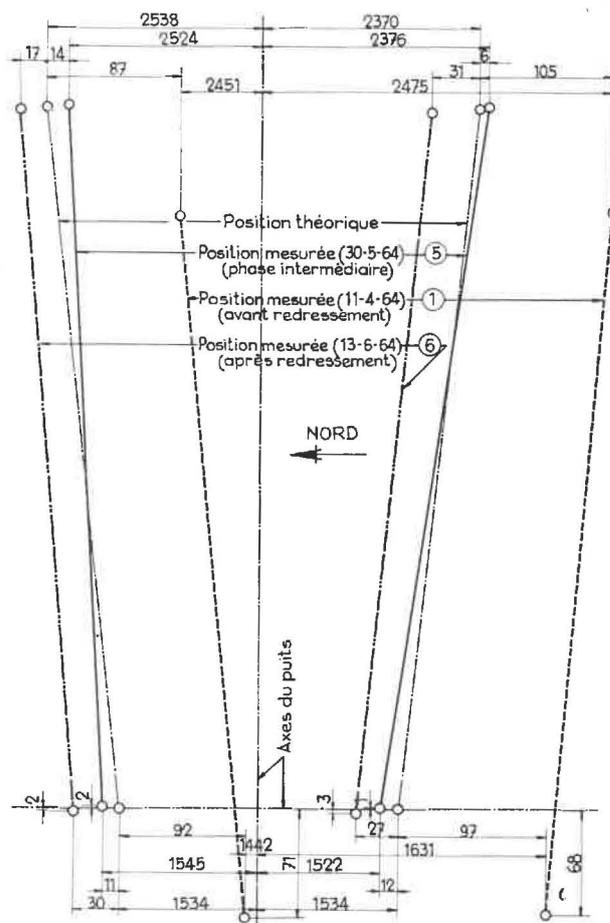
Fig. 21. — Evolution de la situation des molettes inférieures pendant les travaux de redressement.

— de 17 à 30 mm pour les molettes inférieures (fig. 21) ;

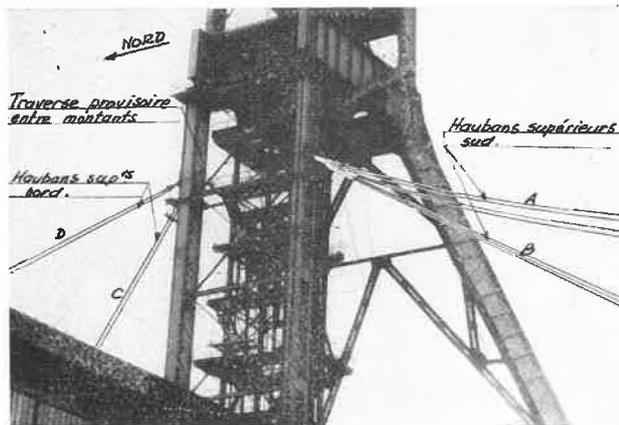
Fig. 24. — Vue des 4 haubans supérieurs A, B, C et D et leur fixation aux montants : on remarque également, à ce niveau, la traverse provisoire placée entre ces montants pour absorber les efforts produits par les haubans.

2) Placement de 4 haubans (rep. A - B - C - D de la fig. 23 et fig. 24) composés chacun de 4 câbles, fixés d'une part à la partie supérieure des montants et reliés d'autre part à 4 treuils de 6 t.

4) Préparation et placement d'une traverse de liaison entre montants (fig. 24) au niveau de la fixation des haubans supérieurs dans le but d'absorber les efforts produits par ceux-ci sur les montants.

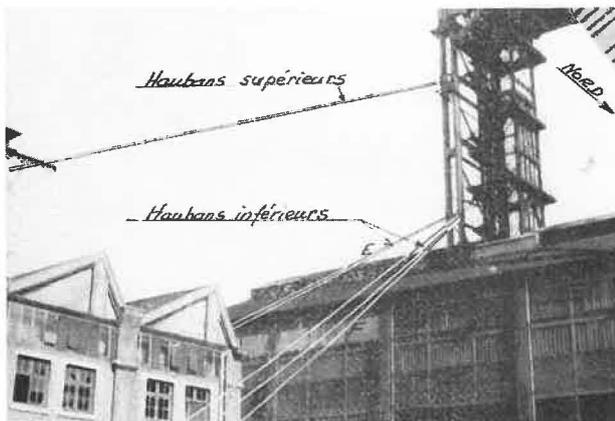
Fig. 25. — Vue des haubans inférieurs E et F fixés à la partie médiane du montant sud.

3) Placement de deux haubans supplémentaires, côté sud (repères E et F de la fig. 23 et fig. 25) reliés d'une part à la partie médiane des montants et d'autre part à 2 treuils fixes de 6 t, dans le but de pouvoir supprimer l'inflexion des montants vers le nord.

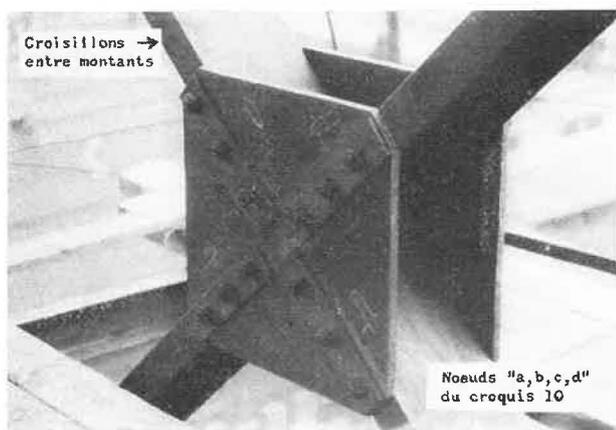
Fig. 26. — Assemblages provisoires de croisillons entre montants prévus avec trous oblongs et boulons à haute résistance en remplacement des assemblages rigides existants.

5) Appropriation des fers U constituant les entretoises des montants et placements de goussets avec trous oblongs, en remplacement des goussets centraux de chacun des croisillons entre montants (goussets repère A, B, C, D de la fig. 10 et fig. 26) en prenant la précaution d'opérer le remplacement pièce par pièce.

Des échafaudages ont été établis au niveau de chacun de ces assemblages pour permettre d'agir sur les boulons après chaque levée.

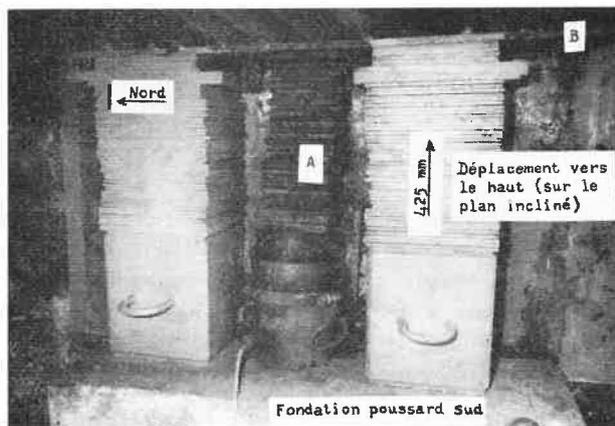
Fig. 28. — Série de calages utilisés pendant l'opération de glissement avec en dessous le vérin de 100 t. De part et d'autre, les calages placés à la base du plan incliné après le glissement total du pied sur le plan incliné.

A. Vérin de 100 t. — B. Poussard.

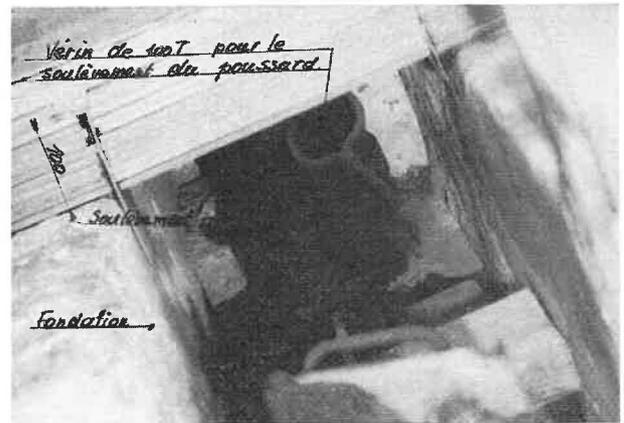
Fig. 29. — Installation d'un vérin de 100 t sous la base du poussard en vue du soulèvement. Cette photo a été prise après le soulèvement et on remarque les épaisseurs placées sous le pied.

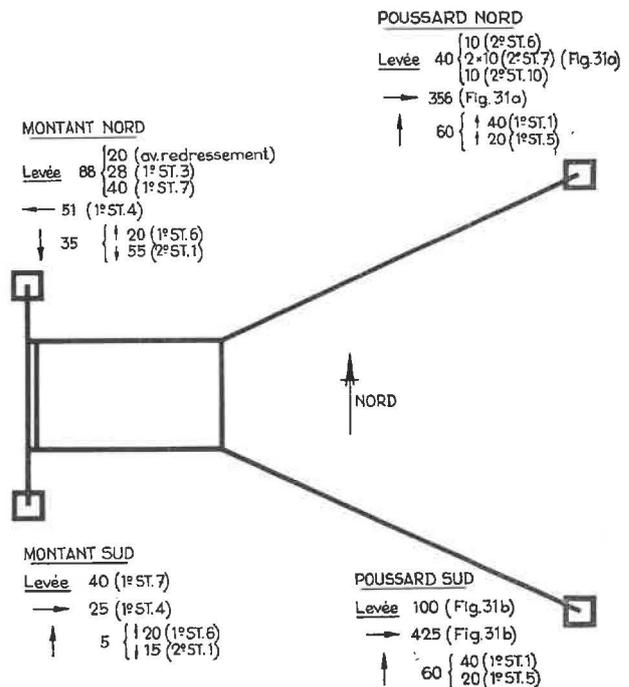
Les chiffres entre parenthèses représentent la succession des opérations représent au rapport
 Fig. 31. — Vue en plan schématique avec indication des mouvements effectués sur chacun des pieds.

- 1) Riper les pieds des poussards nord et sud de 40 mm vers le nord en 8 étapes de 5 mm.
- 2) Pousser le poussard sud vers l'est (sur le plan incliné de fondation) de 80 mm en 5 étapes de 16 mm.
- 3) Lever le montant nord de 28 mm (20 mm ayant déjà été soulevés lors de la mise en charge) pour combler la différence de niveau de 48 mm entre les 2 montants ; opération faite en 14 étapes de 2 mm.
- 4) Riper le montant nord de 51 mm vers l'ouest et le montant sud de 25 mm vers l'est, pour les ramener dans la bonne position par rapport à l'axe nord-sud du puits.

1) Déplacer le pied du montant nord de 55 mm vers le sud et celui du montant sud de 15 mm vers le sud afin de se rapprocher de l'axe et de l'écartement correct entre ces 2 pieds (cote obtenue 16.323 pour une cote théorique de 16.310) (fig. 31).

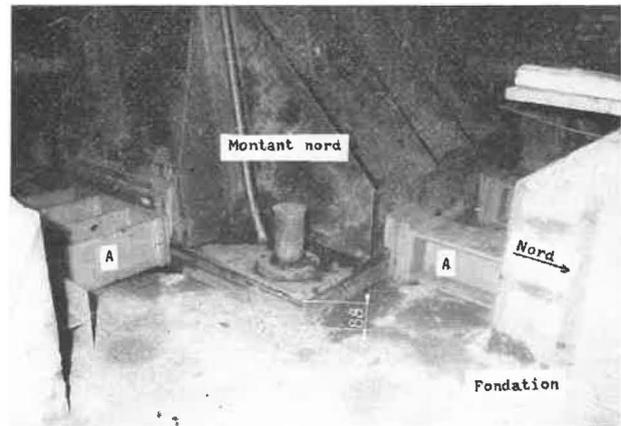
Fig. 32. — Base du montant nord montrant d'une part les calages latéraux servant à immobiliser le pied du montant et d'autre part, les épaisseurs de 88 mm placées en dessous de la base lors des opérations de soulèvement.

2) Préparer et placer des calages aux pieds des 2 montants pour les immobiliser dans tous les sens (fig. 32).

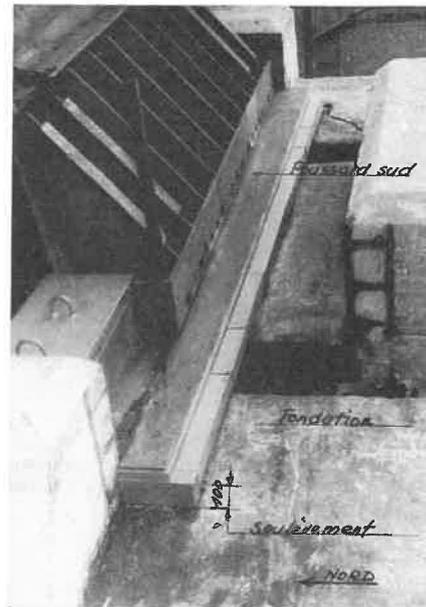
Fig. 36. — Vue des épaisseurs (100 mm) placées sous le pied du poussard sud.

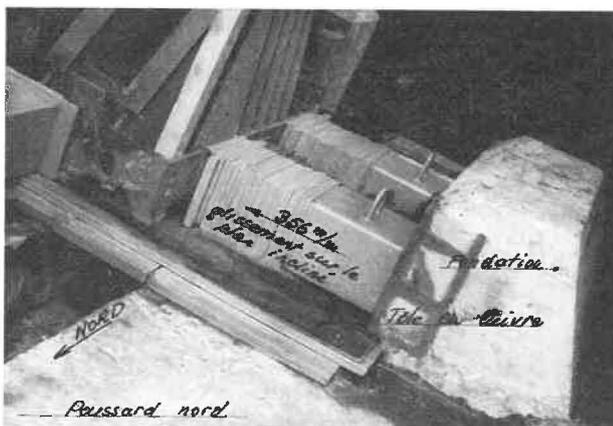
Fig. 35. — Poussard nord. Calages placés à la base du plan incliné après avoir fait glisser le poussard de 356 mm sur celui-ci.
