RAPPORTS ADMINISTRATIFS

M. O. LEDOUBLE

Ingénieur en chef, Directeur du 4^e arrondissement des Mines, à Charleroi,
SUR LES TRAVAUX DE 1915 ET 1916

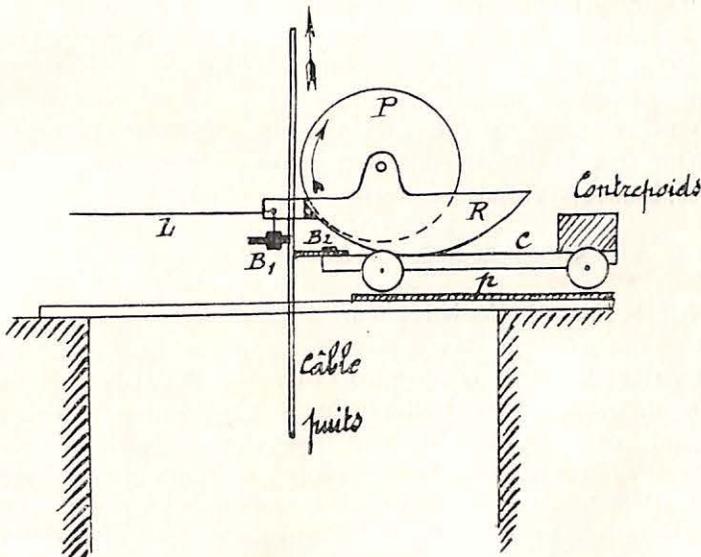
Il se compose d'une poulie en bois P montée sur un petit chariot et plongeant dans un récipient R ; l'appareil est complété par une brosse fixe B₂, faite avec un bout de vieux câble et une brosse mobile B₁ manœuvrée par un levier L. Voici comment on procède au graissage :

On apporte au dessus de l'orifice du puits un plancher p supporté par 2 poutres ; puis la brosse B₁ et le levier L étant enlevés, on amène le chariot contre le câble, au voisinage de la patte ; on replace la brosse B₁ et levier L, on appuie sur celui-ci ; on laisse descendre la cage ; le câble est ainsi brossé énergiquement entre B₁ et B₂ ; on remplit alors le réservoir R de graisse légèrement chauffée pour augmenter sa fluidité, et on fait remonter le câble ; par adhérence et par projection tangentielle, la jante de la poulie qui porte des rainures correspondant aux aussières du câble, amène la graisse en contact avec celui-ci. Le câble est de nouveau brossé en montant. La quantité de graisse amenée par la poulie dépend en premier lieu de la nature de la graisse ; elle augmente avec la vitesse de la poulie et le niveau de la graisse dans le récipient ; elle dépend aussi de la pression plus ou moins grande exercée par la brosse B₁ ; quand la pression est très grande, le câble est fortement pressé contre la poulie et une partie de la graisse retombe dans le réservoir ; il y a là une question pratique de mise au point.

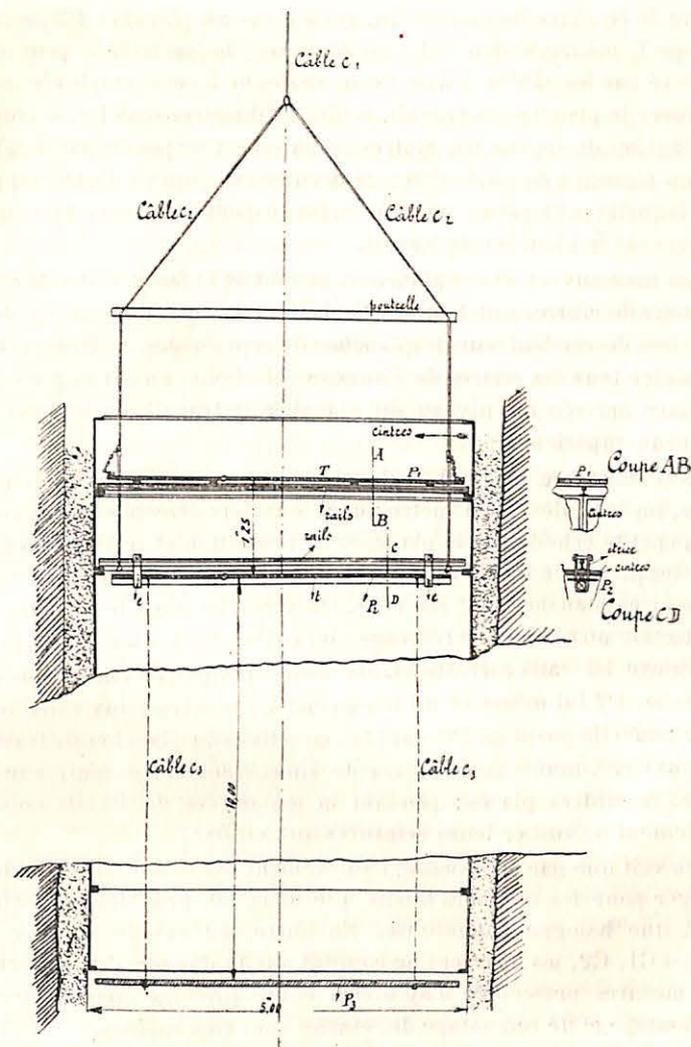
supérieure; chacun de ces câbles se termine par 2 autres câbles C2 qu'on peut relier par des chaînettes à 4 anneaux fixés au plancher P1. Pendant le travail, ce plancher n'est donc pas supporté par les treuils. A 1^m25 environ sous le plancher de travail, se trouve le plancher de protection P2, celui-ci est suspendu à 4 rails reposant eux-mêmes sur les rebords des cintres. Cette suspension se fait par les étriers *e* (voir coupe CD). Les manœuvres expliquent la raison

d'être de ce genre de suspension. On a accès au plancher P2 par une trappe T ménagée dans P1 ; le plancher de protection peut être soulevé par les câbles d'une façon analogue à celle employée pour soulever le plancher de travail. Enfin, à 10 mètres sous P2, se trouve le plancher de reprise des cintres ; celui-ci est suspendu par 4 câbles C3 au plancher de protection ; ce dernier est pourvu d'une trappe *t* par laquelle peut passer un petit cuffat suspendu à la cage principale desservant le plancher de travail.

On voit que par ce procédé, l'enlèvement des cintres n'offre aucun danger pour les ouvriers tandis que dans les procédés ordinaires, c'est une besogne dangereuse. En outre, en cas de rupture des câbles C1, C2, les ouvriers ne courent aucun danger s'ils observent les mesures prescrites. J'ajouterai enfin que les manœuvres de démontage et de remontage des cintres sont très rapides.

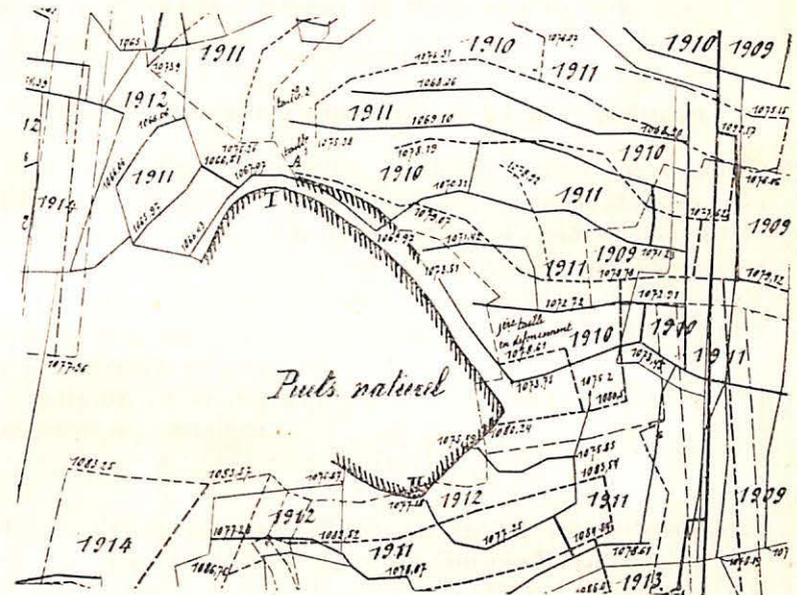
Le plan ci-dessus, à l'échelle approximative de 1/2.000^e donne l'indication des travaux effectués dans Cinq Paumes et Huit Paumes et le contour du puits naturel tel qu'il a été reconnu par les exploitations; quelques recherches faites au travers du puits, ont fait reconnaître la présence de roches houillères brisées et de houille avec des imprégnations de calcite et de pyrite.

Ouest passe à 22 mètres au Sud de la projection du bord Nord (I) du puits naturel et à 30 mètres au Nord de la projection du bord Sud (II) de ce puits ; il est vrai qu'une faille de faible inclinaison dont la recoupe au puits vers 904 mètres n'a pas donné de venue d'eau, passe sous la couche Six Paumes et que l'importance du rejet de ce dérangement n'est pas connue. »
