# Exploitation par rabotage d'une couche mince en plateure au Charbonnage de Monceau-Fontaine

par M. ALEXIS

Directeur des Travaux.

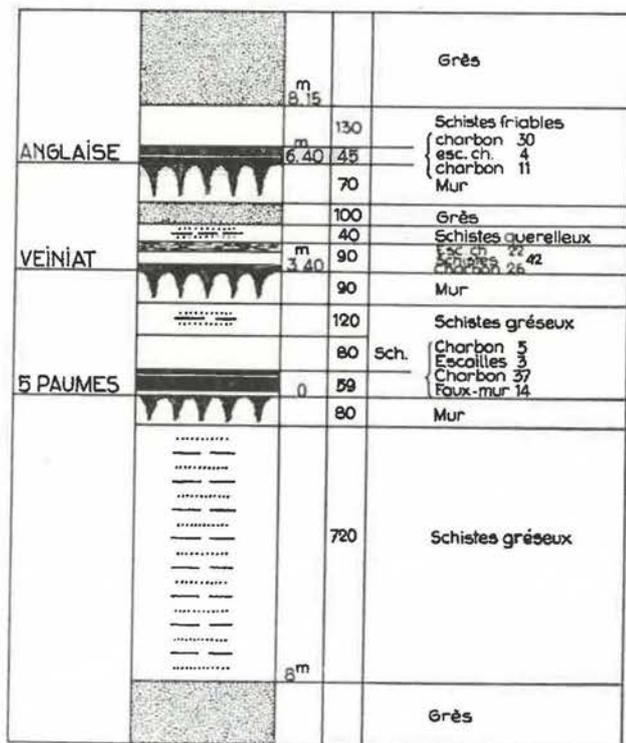
Fig. 1.

La figure 1 représente la portion de l'échelle stratigraphique comprenant la couche 5 Paumes et les terrains qui entourent cette couche.

Le toit est constitué de schistes de 0,40 m à 0,80 m d'épaisseur, surmontés de schistes gréseux.

Le mur est constitué de schistes gréseux résistants.

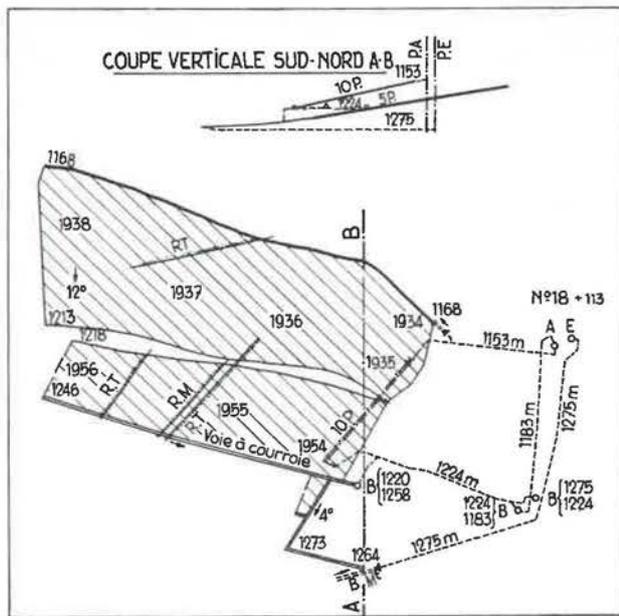
Fig. 2.

La figure 2 schématise, en plan et coupe verticale, les exploitations du quartier ouest comprises entre les niveaux de -1 166 m et -1 264 m (cotes sous le niveau du sol).

Ce gisement se présente en plateaux très régulières. Les pentes sont faibles et diminuent régulièrement du nord au sud depuis 12° sud à 4° sud.

*Traversée des dérangements.* — La taille a traversé deux dérangements (fig. 2). Il s'agissait de remises de veine en toit de 0,60 m de rejet; le rejet était égal à l'ouverture de la couche.

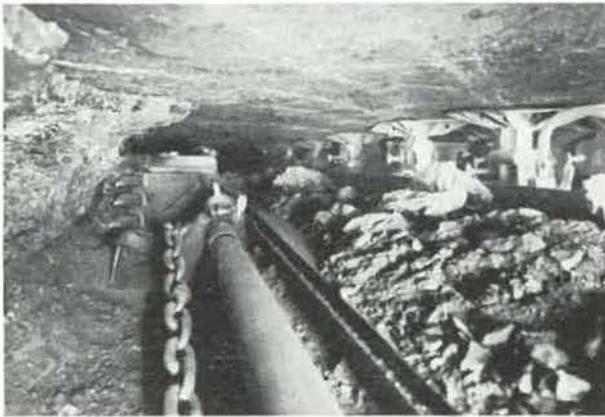
Fig. 3.

L'étauçon à plateau fut adopté (fig. 3). Il s'agissait de l'étauçon Gerlach.

Le plateau en acier coulé de 40 cm sur 40 cm n'est pas solidaire de l'étauçon, mais il possède à sa partie inférieure une encoche présentant une ouverture dans laquelle on engage la tête de l'étauçon.

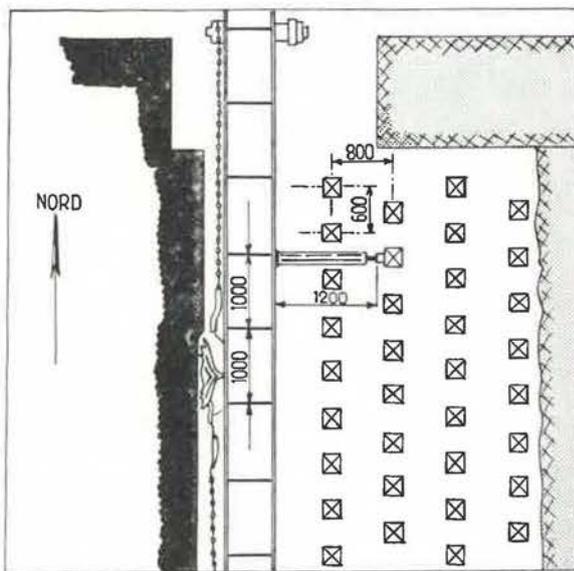
Fig. 4.

Les étaçons sont disposés en quinconce comme l'indique la figure 4. La distance d'axe en axe entre les étaçons d'une même file est de 60 cm dans le sens parallèle au front, de 80 cm dans le sens perpendiculaire au front.

Il existe 4 files d'étaçons, de façon à maintenir une havée de circulation à l'arrière des cylindres pousseurs de 20 cm de diamètre.

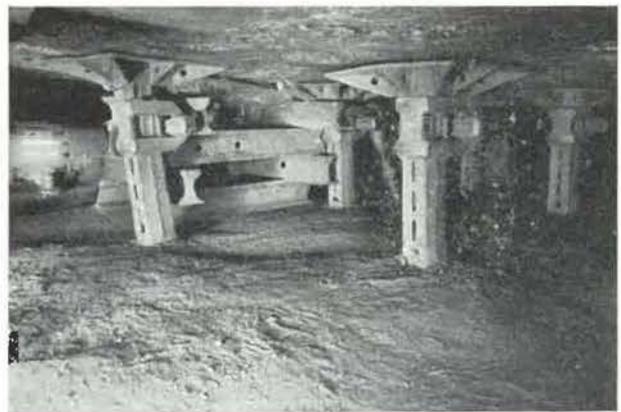
Fig. 5.

Pour réduire la charge sur les étaçons, nous avons, en décembre 1954, introduit des piles métalliques (fig. 5).

Ces piles étaient construites en rails de 40 kgm de 0,70 m de longueur. Elles étaient distantes de 6 m d'axe en axe et situées sur une même ligne parallèle au front de taille.

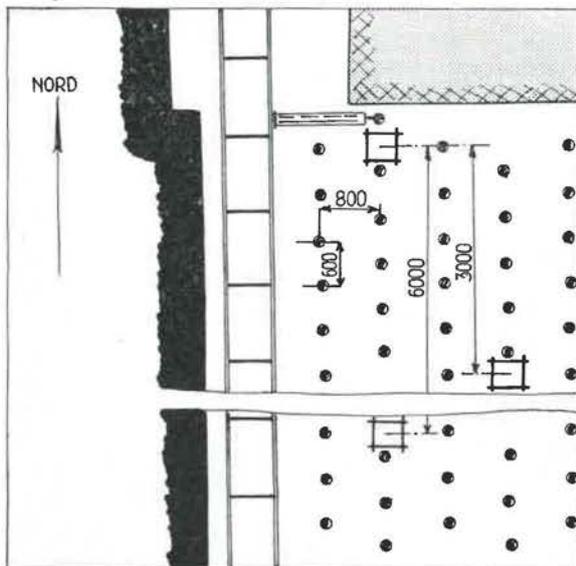
Fig. 6.

En définitive, le soutènement est constitué d'étaçons en bois et de 2 files de piles métalliques (fig. 6). Ces piles sont calées au toit par l'intermédiaire d'un coin en bois; si l'on ne prend pas la précaution d'introduire un élément élastique dans la pile, il arrive que celle-ci éclate lors du décalage; les rails sont projetés violemment dans tous les sens, ce qui présente un réel danger.

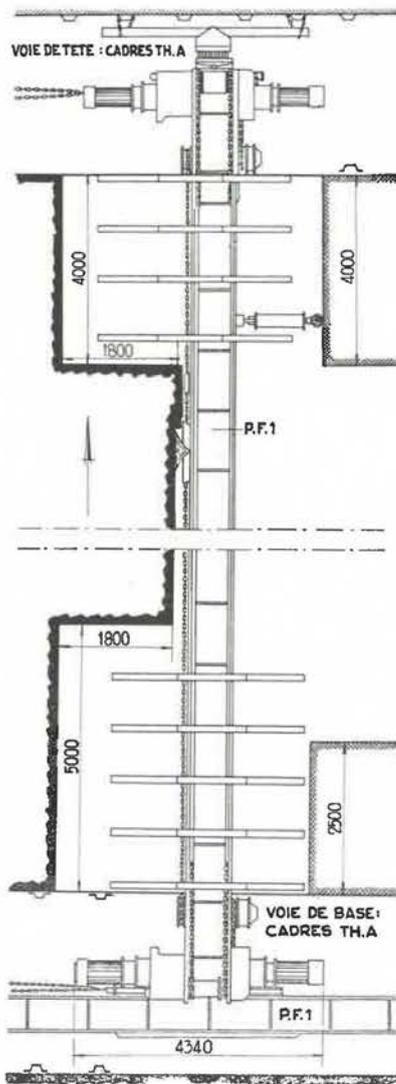
Fig. 7.

L'installation de la taille comporte au point de vue mécanique deux têtes motrices (fig. 7), l'une au pied de taille, équipée de deux moteurs électri-

ques de 42 kW, et l'autre au sommet de la taille, équipée de deux moteurs électriques de 33 kW. Les moteurs sont du type à démarrage direct avec accouplement hydraulique.

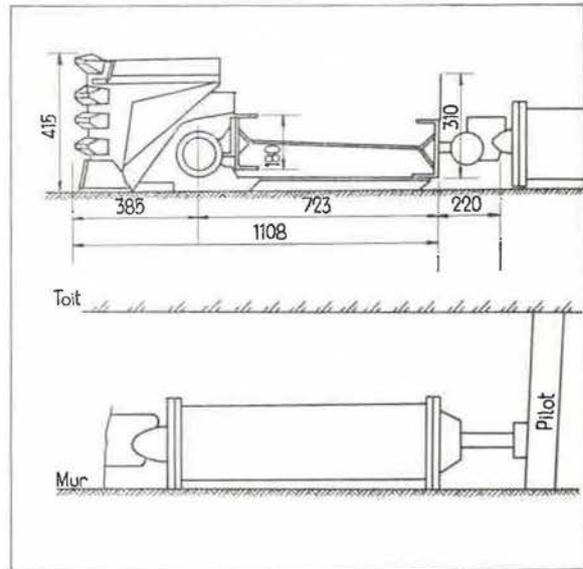
Fig. 8.

Le convoyeur est maintenu contre la veine par des cylindres pousseurs (fig. 8) de 200 mm de diamètre, constamment sous pression et qui prennent appui à l'arrière contre la base d'étaçons obliques. Les cylindres sont alimentés par une tuyauterie à rotules de 50 mm de diamètre, composée d'éléments de 3 m; ils sont placés à 6 m d'intervalle.

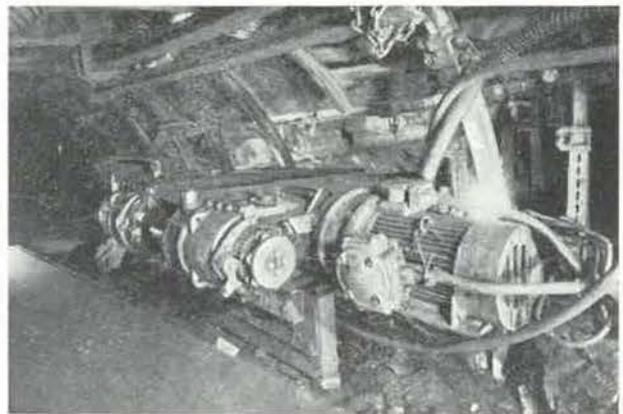
Fig. 9.

ces sont avancées automatiquement par leur propre dispositif de ripage à cliquets (fig. 9). La tête motrice du point de chargement repose sur un support spécial, réglable suivant la hauteur nécessaire de déversement du charbon sur le transporteur de voie.

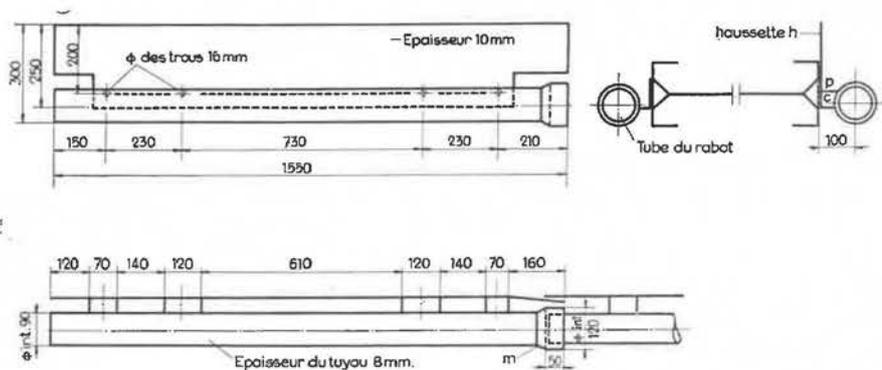
Fig. 10.

Ces tubes ont été surmontés (fig. 10) d'une haussette *h* de 15 cm en tôle de 10 mm d'épaisseur; le raccord au tube a été renforcé d'une nervure *p* créant une chambre *c* pour le câble téléphonique sous caoutchouc. Le tube a été pourvu à une de ses extrémités d'un manchon *m* en forte tôle, pour emboîtement profond (50 mm) avec le tube suivant.

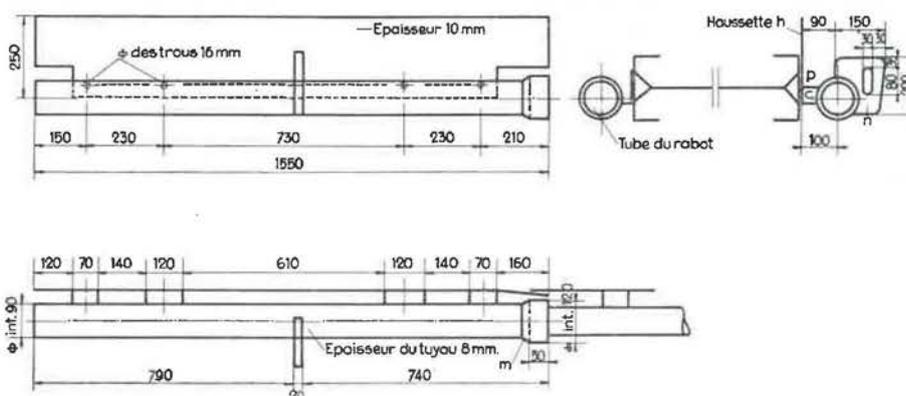
Fig. 11.

De plus, un tube sur quatre a été pourvu d'une menotte (fig. 11) en tôle de 20 mm pour l'amarrage du cylindre pousseur, et un tube sur quatre a été pourvu (fig. 12) d'un blindage en tôle de 15 mm d'épaisseur pour lampe de signalisation; les entrées des câbles dans les lampes ont été renforcées et les câbles sous caoutchouc cachés par une robuste coiffe en tôle de 8 mm.

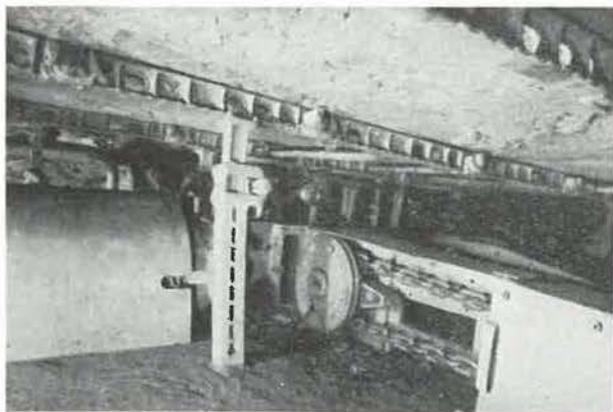
Fig. 13.

Au droit de la tête motrice, il est cependant nécessaire de disposer d'une hauteur de 1,20 m à 1,50 m. On enlève donc un banc de toit de 0,80 m d'épaisseur en tête de taille.

Le soutènement au-dessus de la tête motrice est réalisé au moyen de bêtes articulées Belgam comme l'indique la figure 13.
