## Essai de scraper-bélier à la S. A. des Charbonnages Elisabeth, à Auvelais

A. LEPARLIER

Directeur des Travaux.

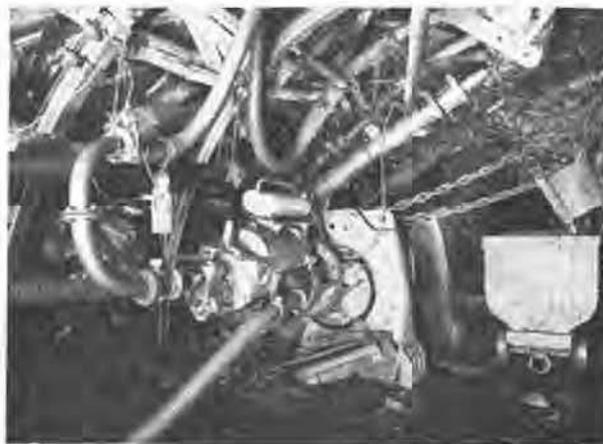
Fig. 1. — Tête motrice de base; les vérins hydrauliques s'appuient sur une longrine de bois, fixée à la partie supérieure des cadres de la voie. Sur le moteur, on aperçoit la pompe utilisée à la mise sous pression du circuit hydraulique.

Le châssis est constitué d'un berceau reposant par quatre griffes sur deux poutrelles de 4,50 m de longueur, posées sur le mur de la voie et qui servent de chemin de glissement. Ces poutrelles sont avancées périodiquement tous les 3 mètres. Le berceau supportant les éléments mécaniques d'entraînement est maintenu en place par deux vérins hydrauliques assemblés par entretoises. Ces vérins extensibles s'appuient contre une grosse longrine de bois, maintenue contre les cadres de la voie, côté taille (fig. 1).

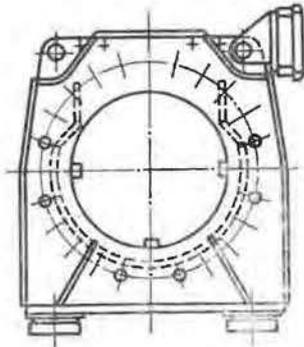
Fig. 2. — Croquis de la tête motrice de tête dans sa conception originelle.

dre, côté taille. La poutrelle est fixée au berceau par articulation (fig. 2). La fixation directe à la tête motrice de la poutrelle d'appui dut être modifiée pour permettre d'écartier la tête motrice des cadres de façon à amener les chaînes sensiblement tangentes au mur de la veine, au départ de la machine. La transformation consista à fixer la poutrelle d'appui sur un fer U, lui-même fixé au berceau (fig. 3).

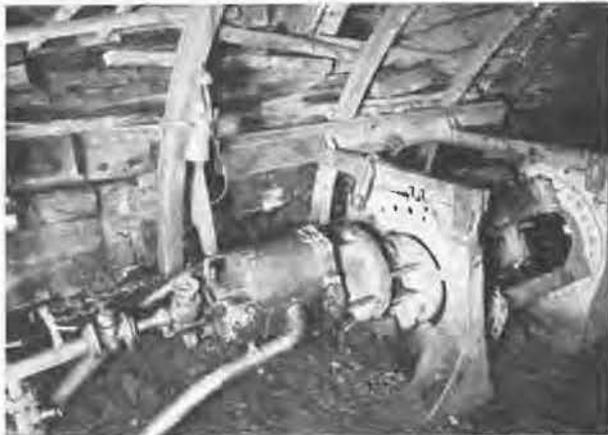
Fig. 3. — Tête motrice de tête, la poutrelle d'appui sur le cadre à une longueur de 2,50 m; les fers U reliant cette poutrelle au bâti ont été allongés.

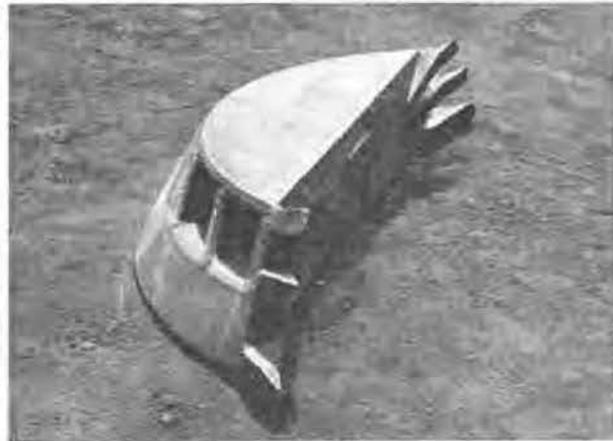
Fig. 4. — Bélier demi-lune, les couteaux sont soudés sur la face frontale.

Cet engin est constitué d'un empilage de grosses tôles d'acier, l'ensemble formant une demi-lune évasée à la base (fig. 4). Cet empilage est percé de deux ouvertures; dans l'une de celles-ci passe la chaîne de traction fixée à un crochet central et, dans l'autre, le brin de retour de la chaîne. Les couteaux sont soudés sur la face avant de l'appareil. Les dimensions d'encombrement du corps du bélier sont les suivantes :

largeur	0,51 m
longueur	1,38 m
hauteur	0,28 m
poids	environ 430 kg.

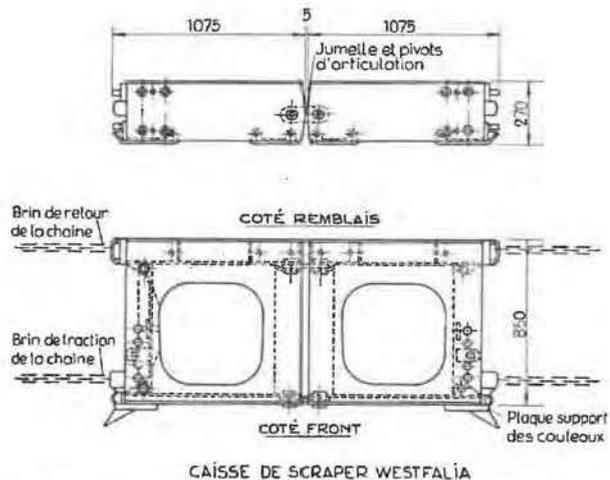
Fig. 5. — Caisse de scraper à deux éléments, le brin de retour de la chaîne passe dans un tube guide situé sur la paroi arrière de la caisse.

Elle est composée de deux éléments de 1,07 m de longueur assemblés par deux pivots (fig. 5). La hauteur de la caisse est de 270 mm et sa largeur de 850 mm. Le brin de retour de la chaîne passe à travers un tube guide situé sur la paroi arrière de la caisse, c'est-à-dire du côté remblai.

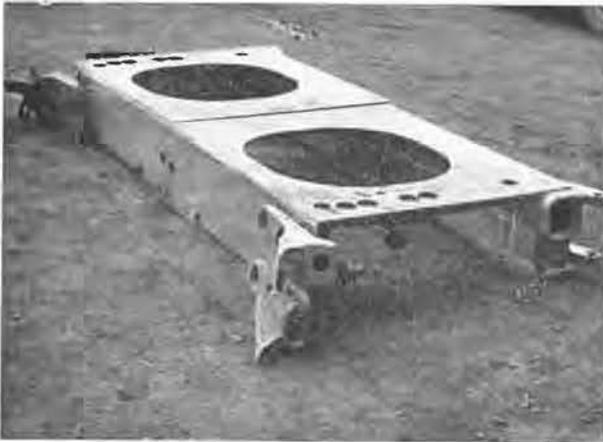
Fig. 6. — Caisse de scraper à deux éléments munie de ses couteaux.

A chacune des extrémités de cette caisse sont boulonnées deux plaques porte-couteaux (fig. 6). Les pics amovibles prévus par le constructeur, montés de la même façon que ceux des rabots rapides,

ont été remplacés avant mise en service par des couteaux soudés directement sur ces plaques. On aperçoit sur la photo les trous servant d'emmanchement aux couteaux amovibles d'origine. On aperçoit également deux crochets permettant la fixation de la chaîne de traction à des distances différentes de la face frontale. La plaque porte-couteaux, munie d'un anneau de chaîne soudé, résulte d'une autre modification apportée ultérieurement à la caisse et dont il sera question par la suite.

Les couteaux s'enfoncent profondément dans le massif de charbon et dans le mur de la veine où ils s'ancrent. Les chaînes de traction sont alors fixées à l'avant des plaques porte-couteaux (fig. 6). Un bout de chaîne, raccordé par faux maillon à la chaîne principale et à l'ancien crochet de la caisse, permet de régler la poussée sur les couteaux.

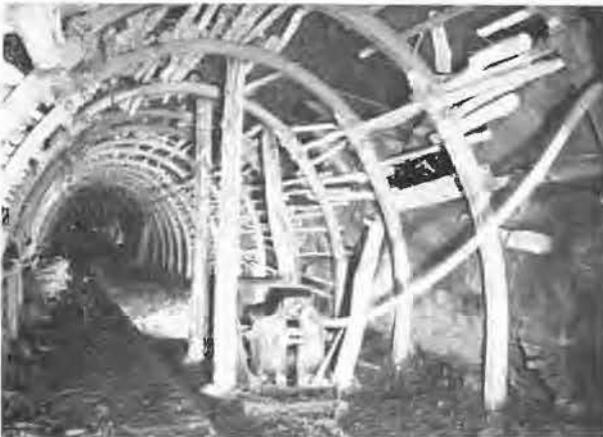
Fig. 7. — Treuil de ripage de la tête motrice de tête, il est placé 25 m en avant du front de taille.

Un treuil à air comprimé de 15 ch est calé à environ 50 m des fronts (fig. 7) ; il commande, par

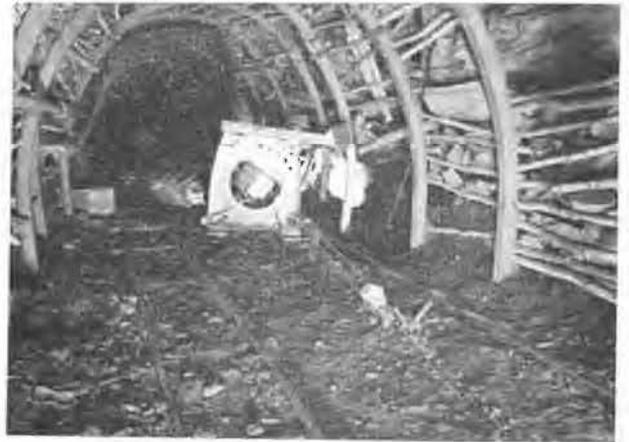
Fig. 8. — Mouflage et fixation du câble de treuil de ripage à la tête motrice de tête.

l'intermédiaire d'un mouflage à quatre cordes, le ripage de la tête motrice ; il permet un avancement très progressif de la machine (fig. 8). Le bois d'amarrage de la poulie de renvoi est situé initiale-

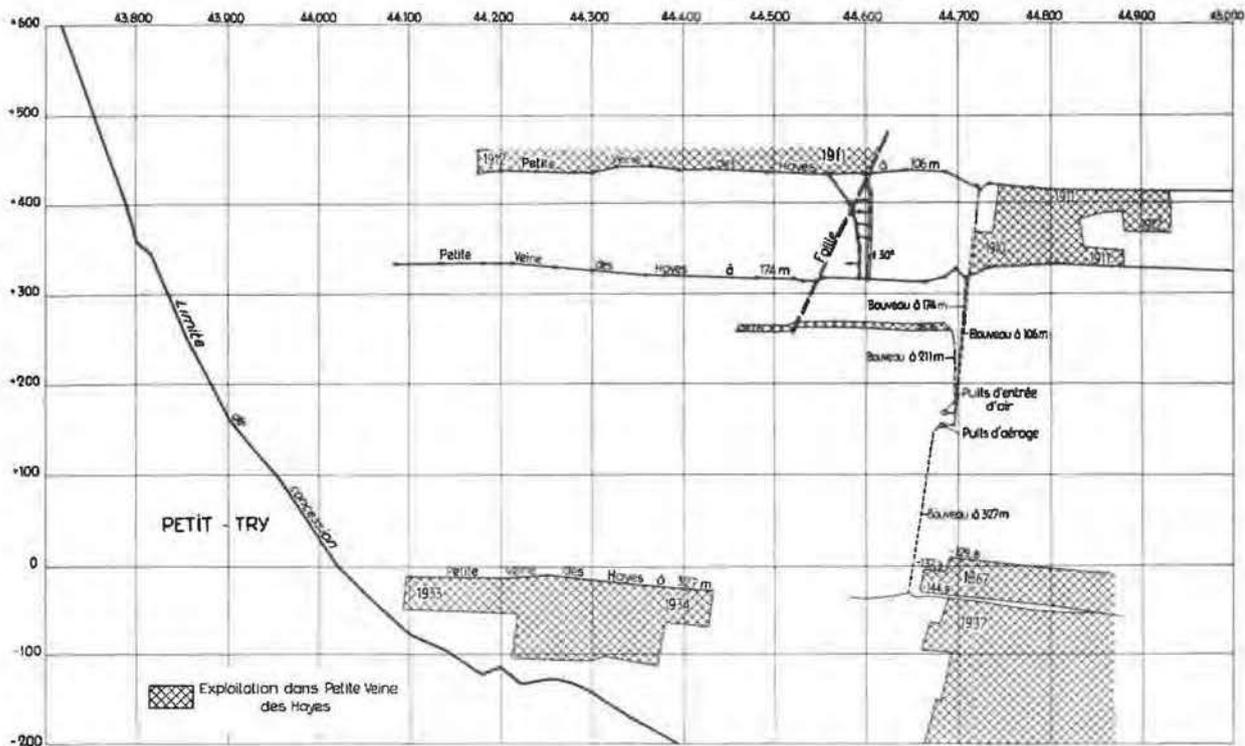
Fig. 9. — Situation du chantier d'essai dans petite veine des Haies.

Dans les années 1861 à 1879, l'exploitation de 8 Paumes a été conduite en négligeant la petite veine des Haies ; seules les voies de roulage furent tracées de niveau dans la couche Petite Veine des Haies. La meilleure qualité des roches encaissantes de cette veine facilitait la tenue des voies. De ces voies partaient des petits bouvaux de recoupe vers Grande Veine des Haies (fig. 9).

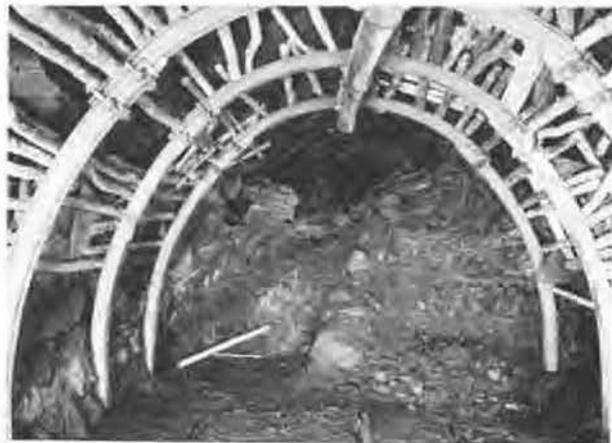
Fig. 10. — Recarrage de la voie de tête, la veine se trouve dans le coin inférieur gauche de la photo.

Les voies ayant servi à l'exploitation de Grande Veine des Haies sont recarrées en cadres Toussaint-Heintzman du type A (fig. 10). La photo montre le front de recarrage en voie de tête. A gauche, on aperçoit la veine au niveau du sol de la voie et la pente a été soulignée par deux petites planchettes.

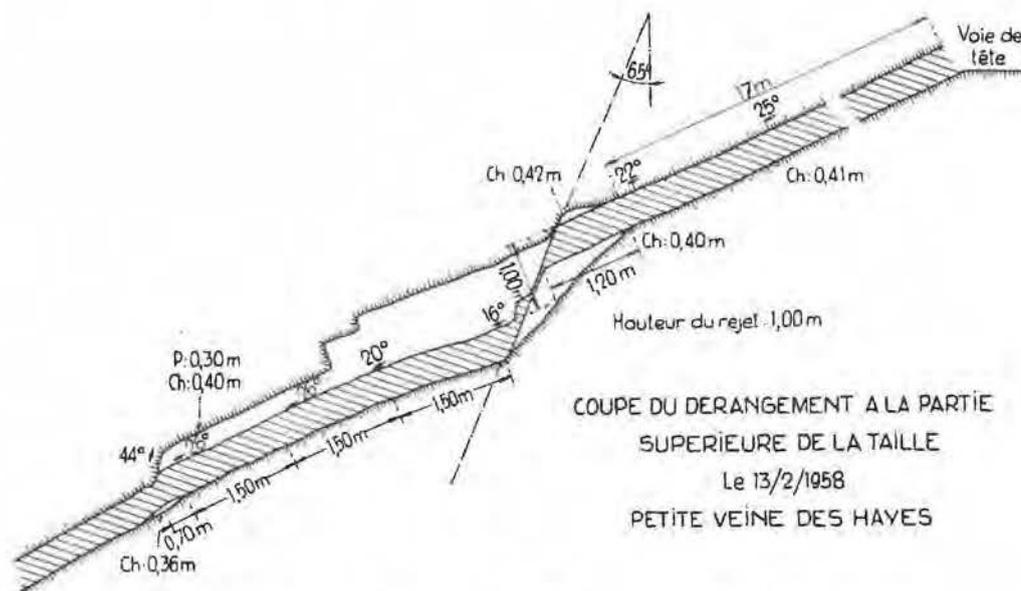
Fig. 11. — Vue en coupe de la partie de taille en dérangement, au début des essais.

La zone dérangée de la taille est représentée en coupe à la figure 11, le scraper abat lui-même une partie du toit et du mur pour ouvrir le passage.

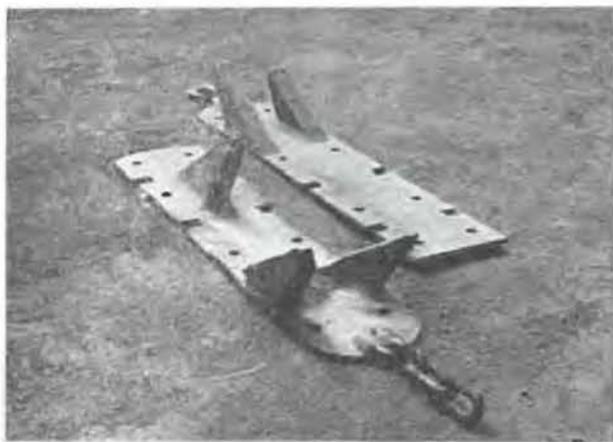
Fig. 12. — Plaques porte-couteaux conçues pour être fixées sur la face arrière de la caisse de scraper, côté brin de retour de la chaîne.

Les couteaux sont portés par deux plaques porte-couteaux, faites de tôles de 15 mm d'épaisseur (fig. 12) qui sont boulonnées sur chacun des éléments de la caisse, du côté des tubes guidant le brin de retour. La poussée exercée par le brin de retour sur les couteaux est diminuée et la caisse peut tra-

Les plaques aval et amont sont d'abord munies de deux couteaux soudés, l'un au mur, l'autre au toit; on constate que, vu la dureté de la veine, après l'abatage des 15 premiers centimètres, il reste un sillon de charbon médian en relief. La caisse frotte sur ce charbon et tout abatage ultérieur devient impossible. Pour y remédier, on a ajouté deux couteaux médians qui sont soudés sur chacune des plaques à proximité du centre de la caisse (fig. 12).

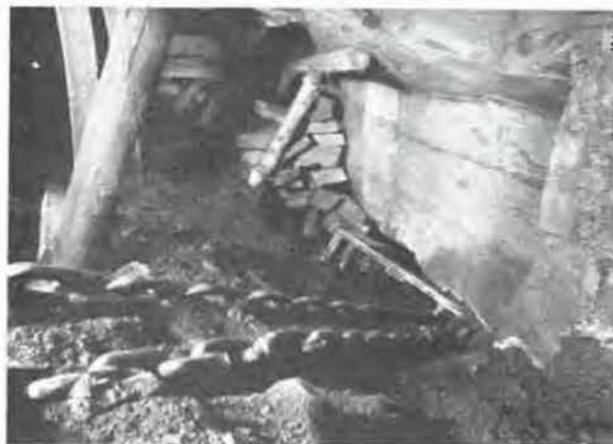
Fig. 13. — Caisse de Scraper transformée, photo prise à l'entrée de la taille; les tubes de guidage du brin de retour de la chaîne se trouvent contre le front de taille.

vailler en bélier; elle ne se cale plus dans la veine. On évite également qu'une partie des charbons abattus ne soit rejetée au remblai par la chaîne de retour lors de la course descendante. La figure 13 montre la caisse transformée au droit de la voie de tête, le brin de retour de la chaîne s'engage dans le tube de retour situé contre le front de taille.

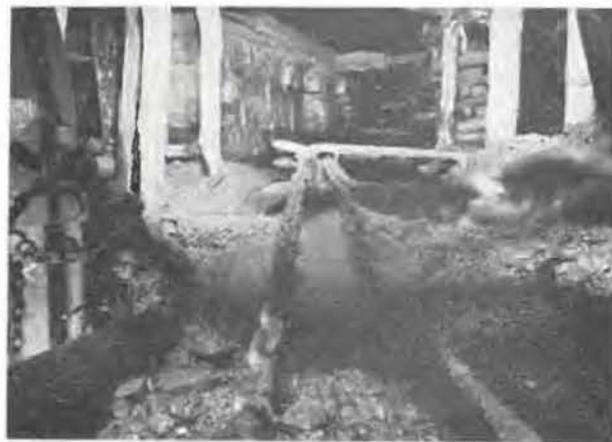
Fig. 14. — Caisse transformée; vue prise du pied de taille.

La figure 14 montre la caisse de scraper pourvue de deux couteaux d'extrémité et un central. Cette photo est prise du pied de taille; on aperçoit les roches du toit gorgées d'eau et fracturées. Le toit est tombé au droit de l'allée de circulation du scraper.

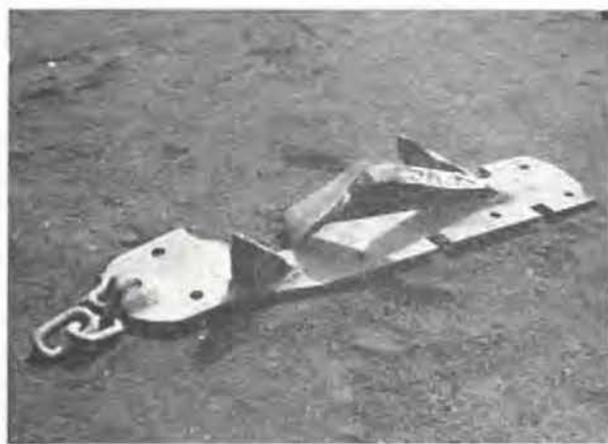
Fig. 15. — Couteaux de 0,22 m de hauteur soudés sur la plaque porte-couteaux; celle-ci s'est déchirée.

L'engin fonctionne en bélier ; il rebondit violemment contre le front de taille. Les meilleurs résultats ont été obtenus en utilisant la petite vitesse. La hauteur des couteaux fut portée à 16 cm, 18 cm et 22 cm. Cette dernière valeur était exagérée, un des couteaux fut arraché de la plaque support (fig. 15).

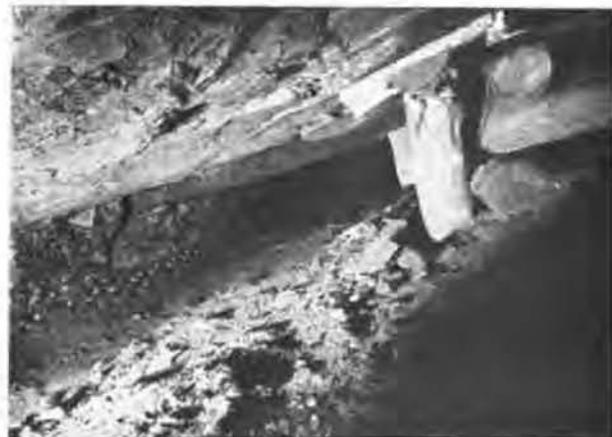
Fig. 16. — Partie supérieure de la taille; on distingue nettement l'ennoyage des fronts.

Il y a lieu de remarquer que toute la production vient de la partie supérieure de la taille, car la tête motrice de base n'a été ripée que de quelques mètres. La tête de taille a été avancée de 40 m par rapport au montage initial, ce qui donne un bon ennoyage dans les trois-quarts supérieurs de la taille. Cet ennoyage est bien visible sur la photo fig. 16. Au moment de la prise de vue, l'appareil était placé horizontalement, sa position étant repérée à l'aide d'un niveau d'eau. Le bord inférieur de la photo est horizontal. Cette vue fut prise à environ 30 m de la tête de taille.

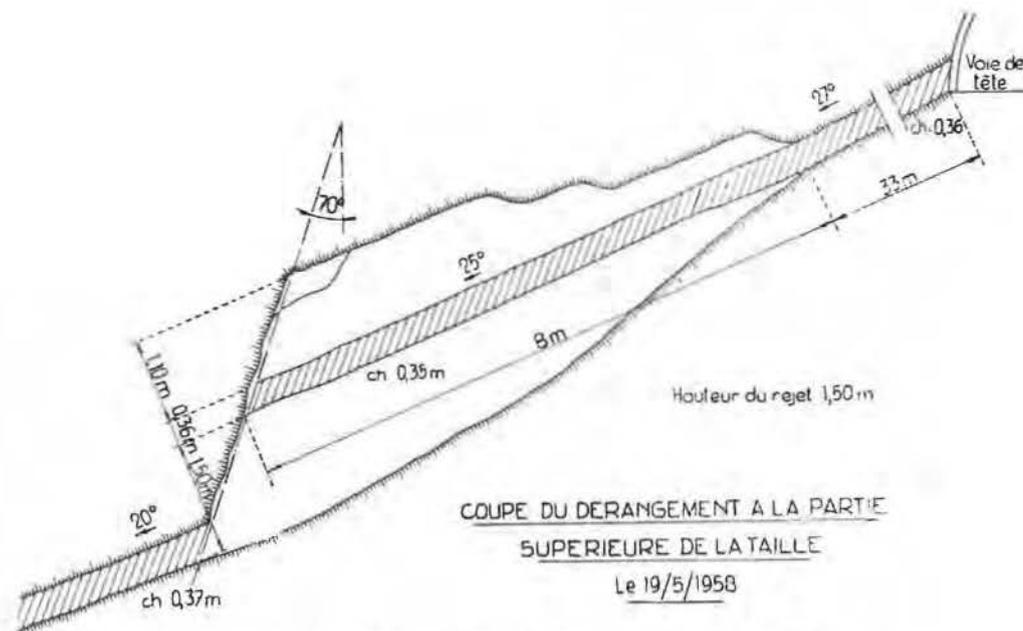
Fig. 17. — Vue en coupe de la partie de taille dérangée peu avant la fin des essais.

1) le rejet vertical du dérangement est passé à 1,50 (fig. 17) ;

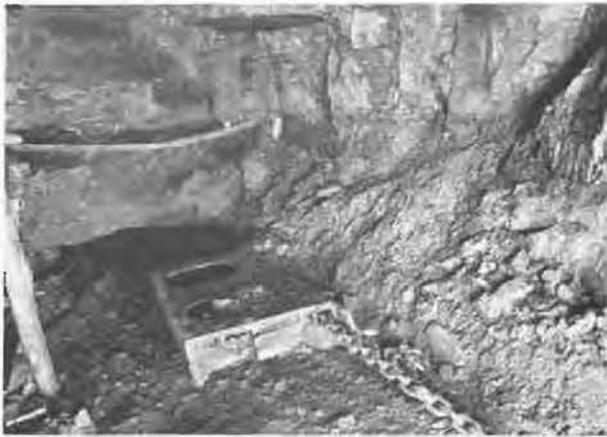
Fig. 18. — Vue du dérangement, la présence d'eau en grande quantité dans le toit a provoqué la chute de celui-ci. Le scraper entamaît le mur, 1 mètre en dessous de la veine.

3) la venue d'eau au dérangement a augmenté. Des chutes de plusieurs bancs de toit ont donné des ouvertures de 3 m. La photo figure 18 prise dans ce dérangement est significative à cet égard ;

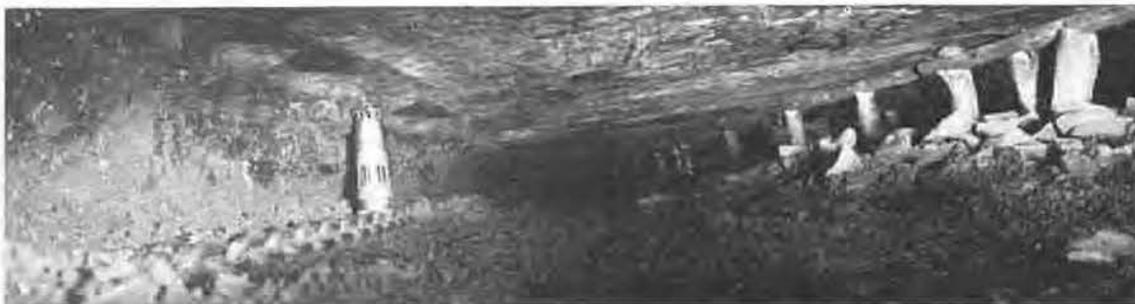
Fig. 19. — Boisage de la taille, la lampe posée à front donne une idée de la faible ouverture de la veine.

Lorsque la veine était normale, le comportement du toit ne posait pas de problème. Le boisage en taille était effectué par files de bèles de 3 m parallèles au front de taille (fig. 19). Ces files de bèles étaient distantes entre elles de 1 m à 1,10 m. La largeur du porte-à-faux variait normalement de 1 à 2 m.

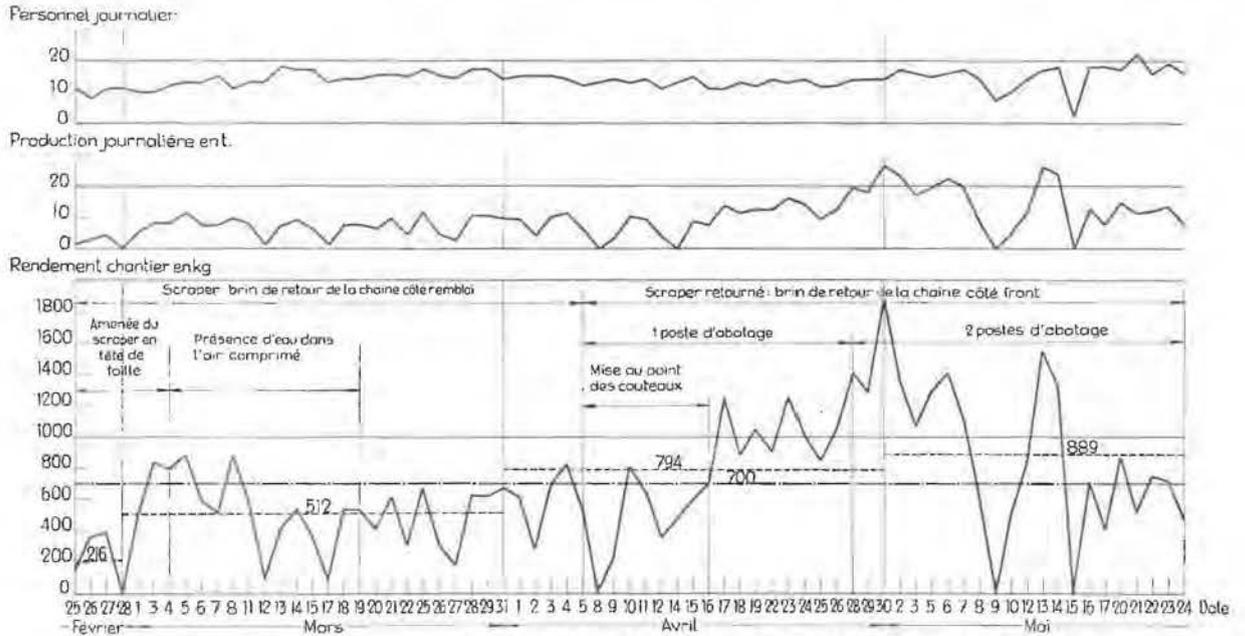
Fig. 20. — Diagramme d'ensemble des résultats obtenus depuis le début des essais.

Le poste personnel contient toutes les journées prestées dans le chantier limité aux boueux d'entrée d'air à 174 m et de retour d'air à 106 m.

Les résultats d'ensemble sont groupés sur le diagramme fig. 20. La période correspondant aux es-

sais d'abatage par bélier demi-lune n'a pas été reportée. La partie inférieure du diagramme repré-

sente les rendements obtenus. Les moyennes des rendements mensuels sont figurées en traits interrompus, et le rendement moyen de toute la période d'essai en points tirets.

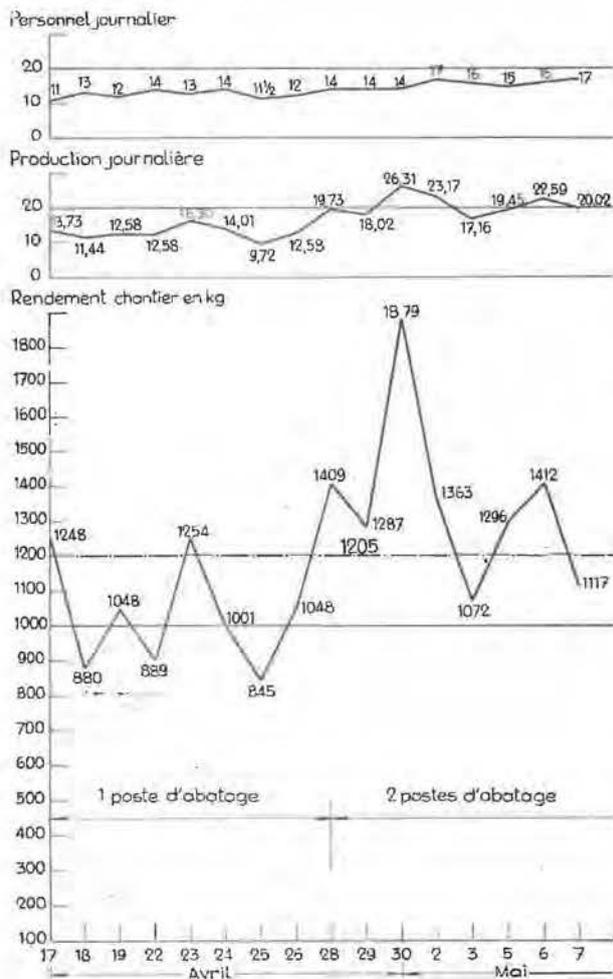
Fig. 21. — Résultat des essais effectués durant la période du 17 avril au 6 mai.

Les résultats obtenus après retournement de la caisse et modification des couteaux d'abatage sont repris séparément au diagramme figure 21 relatif à la période du 17 avril au 7 mai. A partir de cette date, les conditions de la taille devinrent de plus en plus difficiles, notamment au dérangement et dans la partie inférieure de la taille.
