LES ACCIDENTS

L'ÉLECTRICITÉ

mines, minières, carrières et usines métallurgiques

(pendant les années 1913 à 1915)

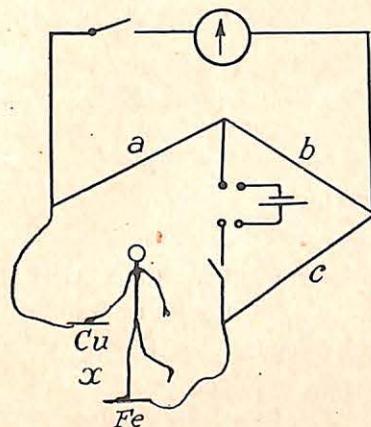
6 février 1917. — Exécution, à l'Ecole industrielle de Liège, de quelques expériences de mesure de la résistance du corps humain entre la main et le pied droits, posés nus, la première sur une plaque de cuivre, le second sur une tôle de fer.

$$x = \frac{a}{b} c$$

Méthode. Pont de Wheatstone, avec un élément Daniell dans la diagonale de la pile.

Tous ces résultats sont assez incertains, les valeurs de *c* qui assurent l'équilibre du pont variant avec la pression de la main et du pied sur leurs supports, la durée du passage du courant et parfois sans cause apparente.

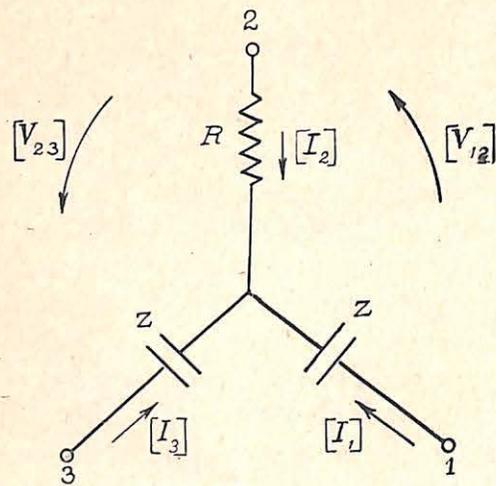
Calcul de l'intensité efficace I du courant dans une résistance non-inductive R reliant à la terre un des conducteurs d'une ligne triphasée dont chaque conducteur présente, par rapport à la terre, une capacité C et qui fonctionne avec une tension composée efficace V de pulsation a.

1. — Par la méthode symbolique.

Avec les notations ci-contre on a :

$$\begin{aligned} [V_{12}] &= [I_1] Z - [I_2] R, \\ [V_{23}] &= [I_2] R - [I_3] Z, \\ [I_1] + [I_2] + [I_3] &= 0. \end{aligned}$$

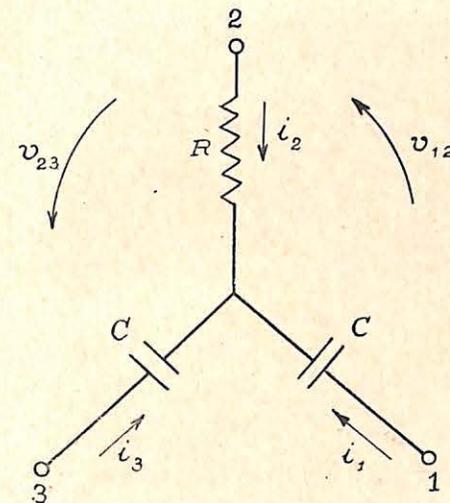
2. — Par la méthode graphique.

Avec les notations ci-contre, on a les équations caractéristiques

$$v_{12} = \frac{1}{C} \int i_1 dt - i_2 R,$$

$$v_{23} = i_2 R - \frac{1}{C} \int i_3 dt,$$

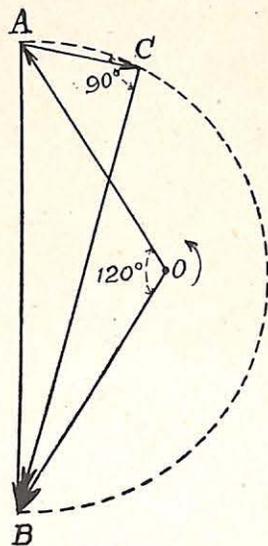
Soient OA et OB les vecteurs de v_{12} et v_{23} . Ils font entr'eux un angle de 120° et ont des longueurs égales à V.

D'après (1), la grandeur u est figurée par le recteur AB.

Les angles aigus du triangle isocèle AoB valant 30° , on a donc, pour sa valeur efficace

$$U = 2V \cos 30^\circ = \sqrt{3} V.$$
