Les accidents mortels survenus pendant les années 1922 à 1931, dans les carrières à ciel ouvert et dans leurs dépendances surveillées par l'Administration des Mines

V. FIRKET,

Inspecteur Général des Mines, à Liège.

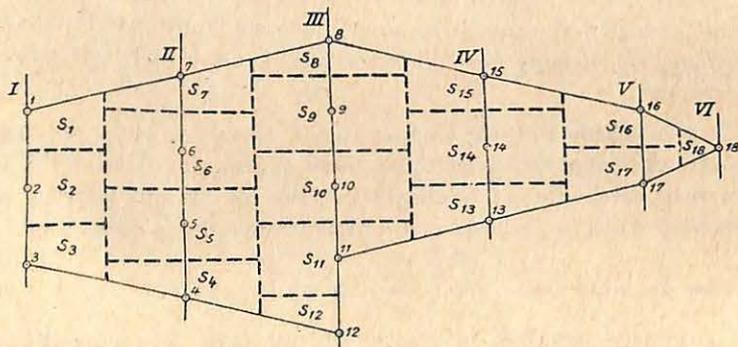
Fig. 1.

Elle est basée sur le principe de Herzig qui peut être traduit comme suit : « Un sondage ne vaut que pour déterminer la teneur moyenne à mi-distance d'un sondage voisin. Pour les sondages terminaux, il ne doit être pris en compte qu'un côté du terrain. »

Avant tout calcul, il faut déterminer pour chacun des sondages, le prisme de terrain qui lui correspond pour le calcul même. Cette opération est assez simple en pratique où les reconnaissances se font souvent par sondages équidistants disposés sur des

lignes parallèles régulièrement espacées. La répartition du terrain sur le plan est réalisée par des droites passant à demi-distance de sondages voisins. Pour écourter les explications, nous avons pris un exemple théorique de 18 sondages répartis sur six lignes parallèles (fig. 1).

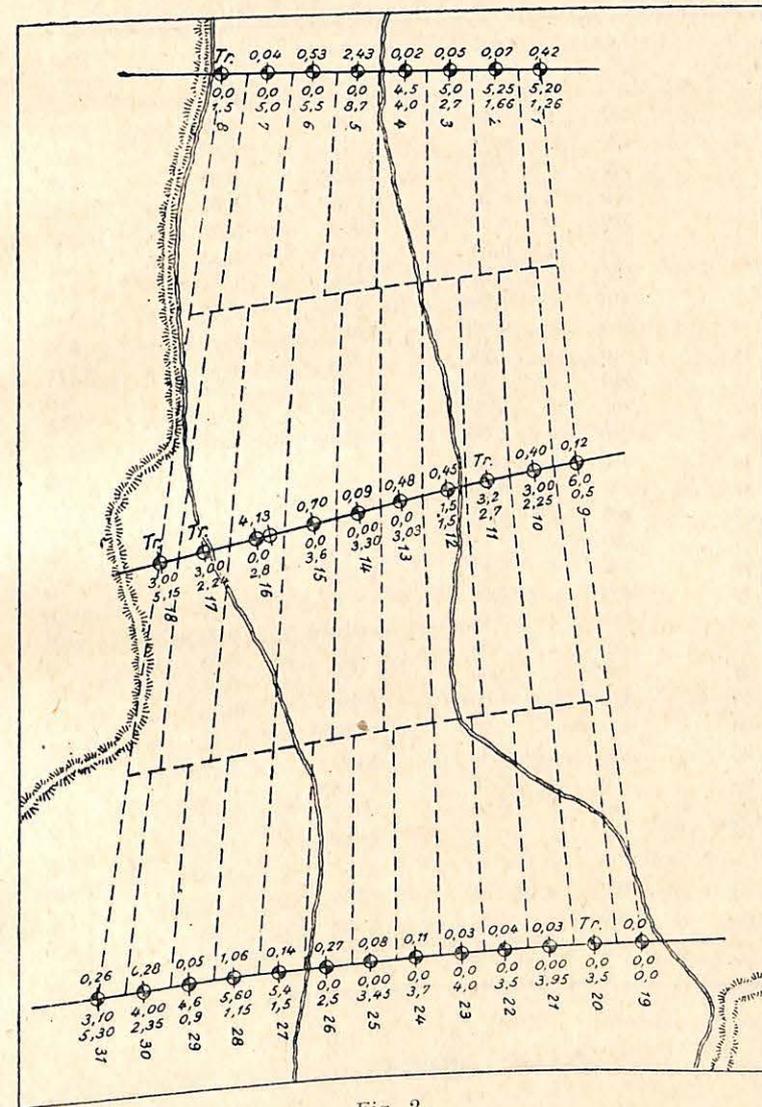
Exemple pratique de calcul pour une rivière (fig. 2).

L'épure des surfaces correspondant à chacun des sondages a été établie de la façon suivante : entre les lignes de sondages, ont d'abord été tracées les lignes médianes ; ensuite, ces lignes médianes ont été divisées proportionnellement à la distance des sondages sur chacune des lignes situées de part et d'autre de la ligne médiane ; ainsi on a pu tirer les lignes médianes longitudinales.

Fig. 2.
En regard de chaque sondage sont indiquées : la teneur en gr. m³, l'épaisseur en mètres du stérile, l'épaisseur en mètres du gravier.
