Veiligheidssluitklep voor dambuizen

door A. HAUSMAN, B.M.I.

Clapet de sécurité pour tuyaux de barrage

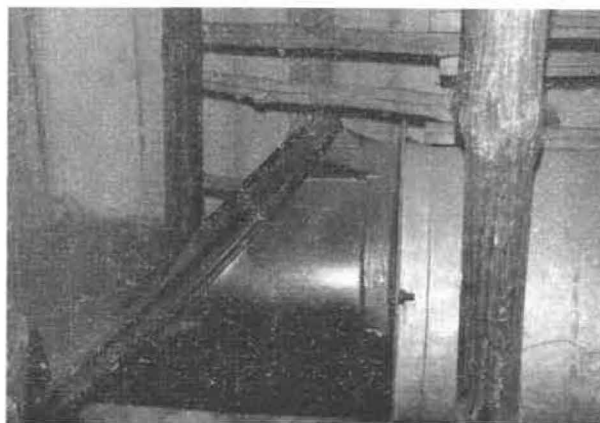
Fig. 3. — Veiligheidssluitklep in gesloten positie.
Clapet de sécurité en position fermée.

Le plan de ce clapet de sécurité est donné figure 1. Les figures 2 et 3 montrent le clapet en positions ouverte et fermée.
