NATUURSTEEN IN DE MONUMENTENZORG : VERVANGEN OF CONSERVEREN ?

Eddy DE WITTE ¹.

SAMENVATTING

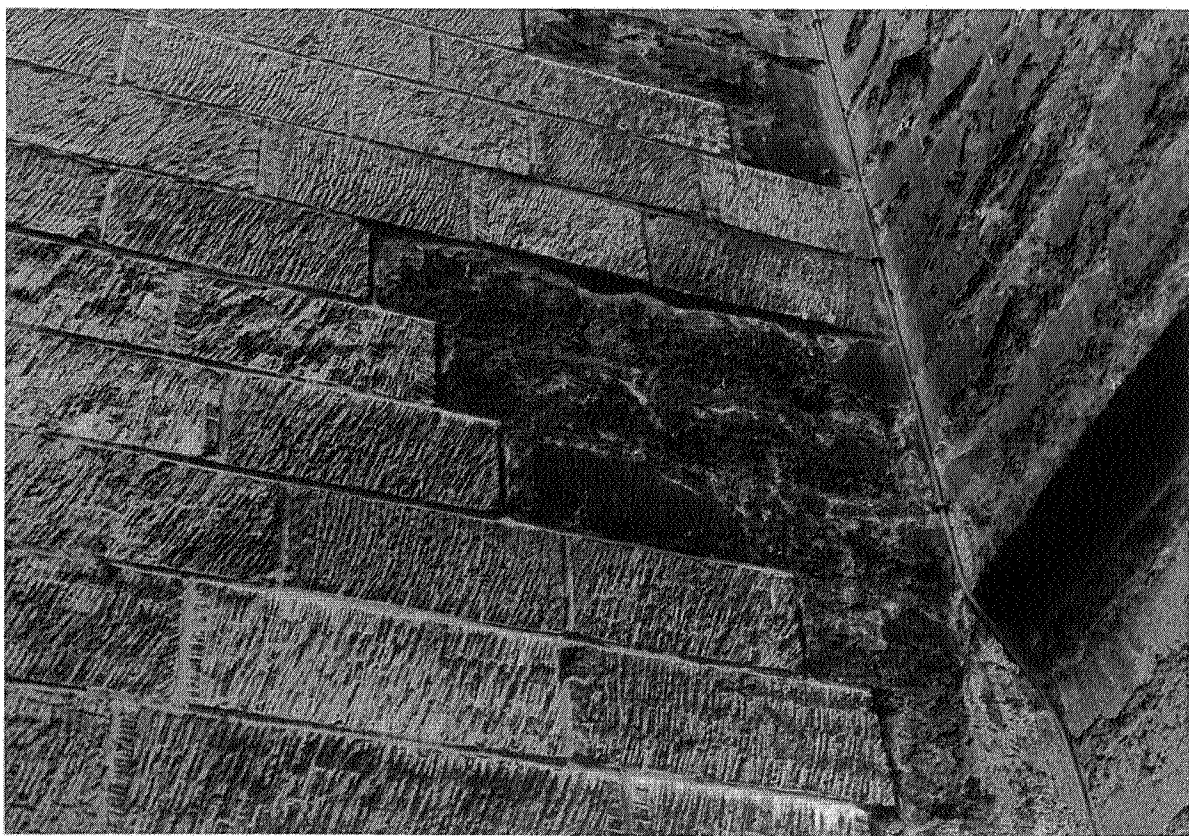
Figuur 1 : Brussel, St. Michielskathedraal : versnelde afbraak van het oorspronkelijk materiaal door vervangingen met nieuwe steen.

siet uit Frankrijk of blauwe hardsteen, Diestiaanse ijzerzandsteen wordt in vele gevallen vervangen door Luxemburge zandsteen en tuffeau van Lincent door Sibbesteen. Al vlug blijkt echter dat deze materialen niet steeds bestand zijn tegen de lokale klimatologische omstandigheden. Vorming van gipskorsten en uitlogen van het bindmiddel geeft gebouwen die gerestaureerd werden met Euvillesteen niet alleen een weinig verzorgd en onesthetisch uitzicht, maar zorgt in vele gevallen zelfs voor stabiliteitsproblemen. Reeds in de jaren veertig raadt Camerman het gebruik ervan ten sterkste af (Camerman, 1948). Later wordt overgeschakeld op Savonnières en momenteel worden op grote schaal Massangis en aanverwante steensoorten verwerkt. Zoals blijkt uit min of meer recente restauraties is de kwaliteit van deze bouwmaterialen zeker niet beter dan de traditionele en zijn ook hier in de toekomst problemen te verwachten (Plaat 1, fig. 1). Dikwijls zijn er belangrijke verschillen in porositeit en watertransport tussen de nieuwe steensoort en de oude. Dit heeft tot gevolg dat het origineel materiaal dat niet vervangen wordt veel vlugger gaat verouderen dan voor de ingreep (fig. 1).
